Walldorf, 06.04.2014

Qualitätsmängel von Austauschkatalysatoren

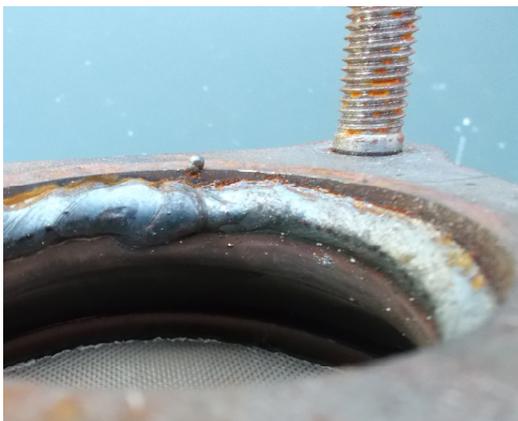
Bild 1: Schweißperlen auf der Flanschfläche Der Flansch kann nur dann dicht montiert werden, wenn zuvor die Schweißperle auf der Flanschfläche weggeflext wird.

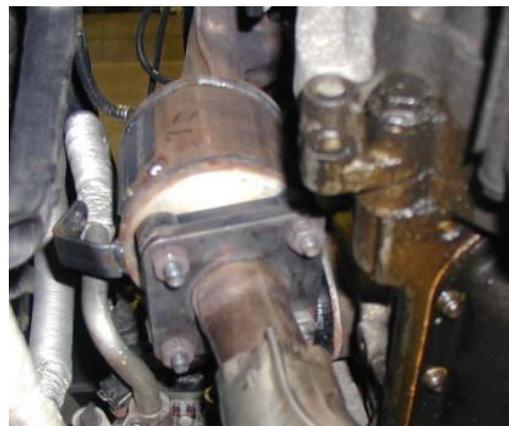
Bild 2: Platzprobleme im Motorraum Der Krümmer-Katalysator ist nicht einbaubar, weil ein zu großer Monolith verwendet wurde.

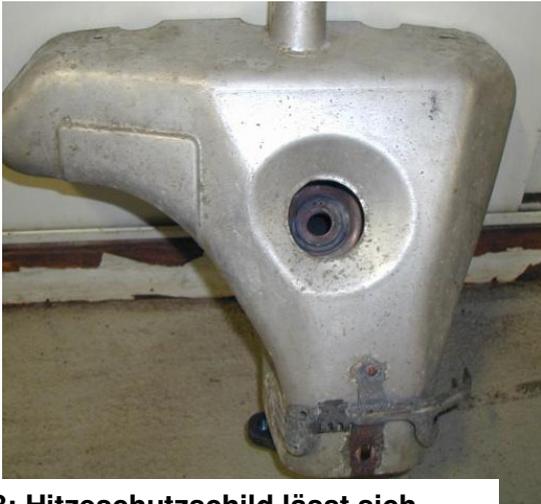
Bild 3: Hitzeschutzschild lässt sich nicht montieren

Das Hitzeschutzblech lässt sich nur mit den oberen beiden Schrauben befestigen. Die dritte Schraube unten mittig ist nicht montierbar.

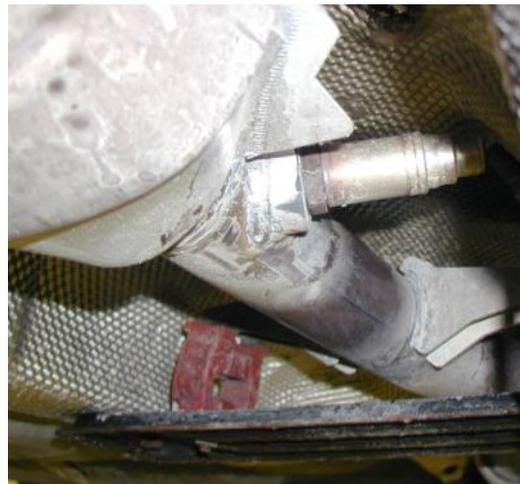
Bild 4: Rohrdurchmesser falsch

Der Eintrittrohrdurchmesser des Mittelschalldämpfers beträgt 52mm, der Durchmesser des Katalysator-Austrittsrohres aber nur 50mm. Für die Montage sind zusätzliche Anpassungsarbeitsgänge nötig.

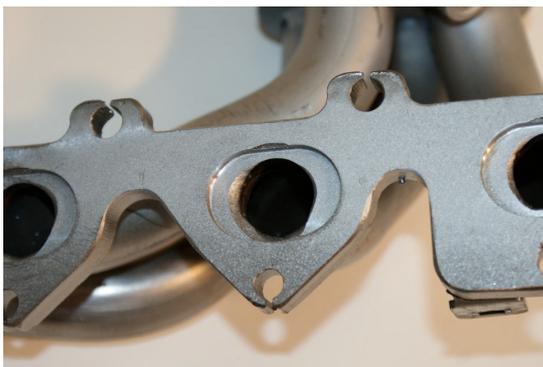
Bild 5: Die Flanschöffnungen sind zu klein

Flansch und Krümmerkat-Rohre haben einen viel zu kleinen Strömungsquerschnitt. Das führt zu einem erhöhten Abgasgegendruck und somit zu einer verminderten Fahrleistung.

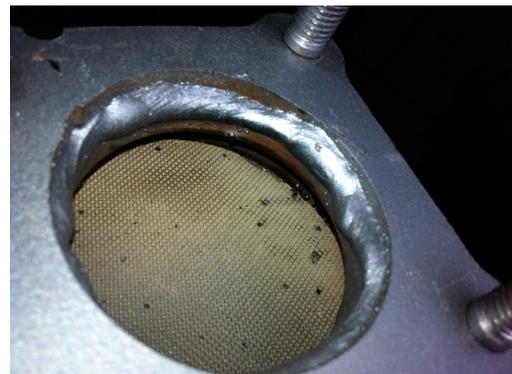
Bild 6: Schweißperlen auf dem Monolithen-Querschnitt

Die schwarzen Punkte auf dem Monolithen-Querschnitt sind Schweißperlen. Sie machen die betroffenen Monolithen-Kanäle unbrauchbar. Die Reinigungsleistung des Katalysators wird gemindert, der Abgasgegendruck wird erhöht.

Quellmatte zu dünn: In Bild 6 und Bild 8 erkennt man deutlich, dass der Keramik-Monolith nahezu bündig mit der Metallhülle abschließt.

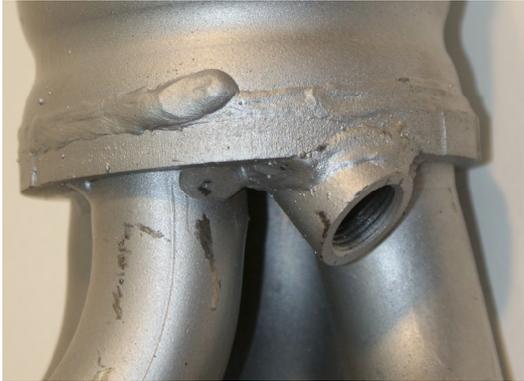
Bild 7: Die Lambda-Sonde ist falsch angeordnet.

Die Lambdasonde misst hier nur den Abgasstrom des zweiten Zylinders. Deshalb ist der gemessene Sauerstoffwert stets entweder zu hoch oder zu niedrig. Der Motor läuft immer zu mager oder zu fett.

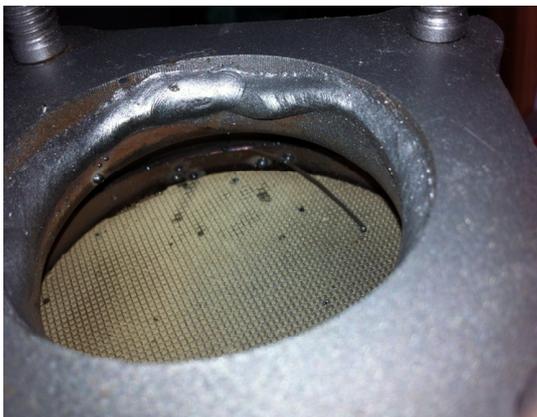
Bild 8: Schlampige Verarbeitung: Man kann deutlich einen großen, nicht abgetrennten Metallspan sehen, der sich im Betrieb schnell ablöst. Geschieht dies auf der Motorseite des Katalysators, dann zerstört das freie Metallteil in kurzer Zeit den Keramik-Monolithen.

Der muss aber in eine ca. 8mm dicke sogenannte Quellmatte eingewickelt sein, die nach dem Zusammenbau noch ca. 4 mm dick ist. Sie quillt auf, wenn sie heiß wird und bewirkt, dass der Kat auch bei Betriebstemperatur fest sitzt. Denn dann hat sich die Metallhülle viel mehr ausgedehnt als die Keramik.

Im Beispiel geschieht das kaum. Der Monolith zerstößt sich schnell an der Metallwand und verursacht einen Reklamationsfall.

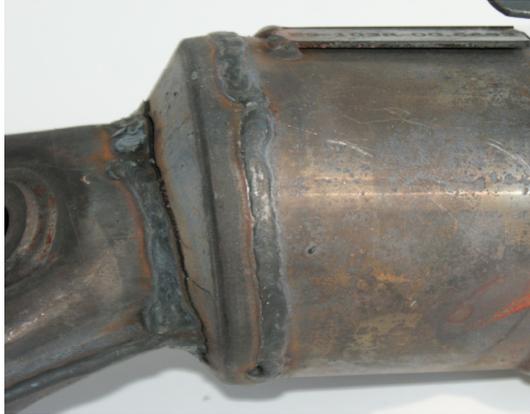
Materialbelastbarkeit falsch beurteilt

Der Halbschalen-Krümmter wurde direkt auf den Blechtrichter des Kats geschweißt, weil der verwendete Monolith zu lang war. Nach kurzer Betriebsdauer bricht der Trichter entlang der gesamten Länge der Schweißnaht.

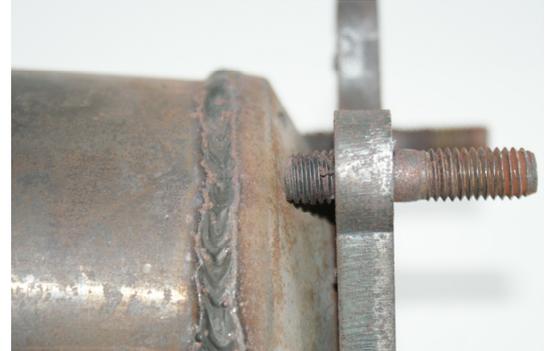
Zu lange Bolzen eingebaut

Man sieht deutlich, dass die verwendeten Bolzen zu lange sind bzw. zu weit eingedreht wurden, so dass sie bereits Kontakt mit dem Abgangstrichter haben. Mit der Zeit wird die dünne Trichterwand durchgescheuert und damit der Katalysator undicht. Die nachgelagerte Lambdasonde liefert falsche Werte und bringt die Motorkontrollleuchte zum aufblinken.
